PERUSKUNTOARVIO

TERVON YHTENÄISKOULU KIRKKOTIE 5 72210 TERVO

Raportin päiväys 4.11.2021

Mittavat Oy
Matti Partanen
Puustellintie 35
72400 Pielavesi
P. 040 5775040

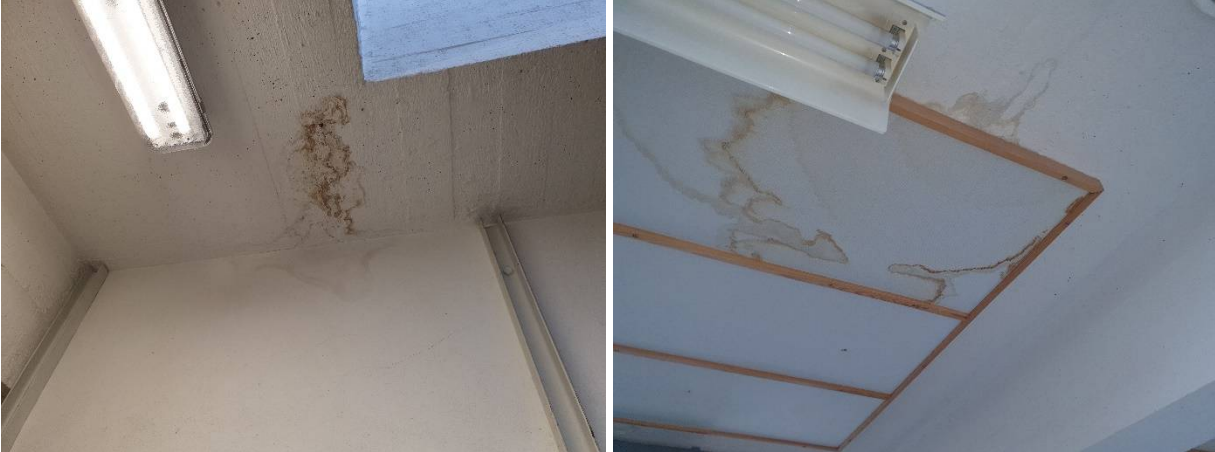
Metalli- ja puutyötilojen lattiapinta on laattaa. Sisäseinäpinnat on maalattu ja katto on maalattua betonia. Useiden kattoikkunoiden ympärillä katossa havaittiin vuotojälkiä. Hitsaustilan lattiarakenteena on puukapulat, joiden päällä on ohut betonivalu.

Kattovuotojälkiä

- Kastuneiden akustiikkalevyjen uusiminen yläkerran ja puutyöluokan tiloista.
- Tekniikkakanaalin luukkujen tiivistys, kanaalin puhdistus ja mahdollinen alipaineistus
- Kellarin näytelmävaatevaraston puukoolausten ja lämmöneristeiden purkaminen
- Kellarin katossa olevien koolausten ja levytysten purkaminen vaurioituneilta osin.
- Muovimattojen uusiminen kunnossapitokaudella

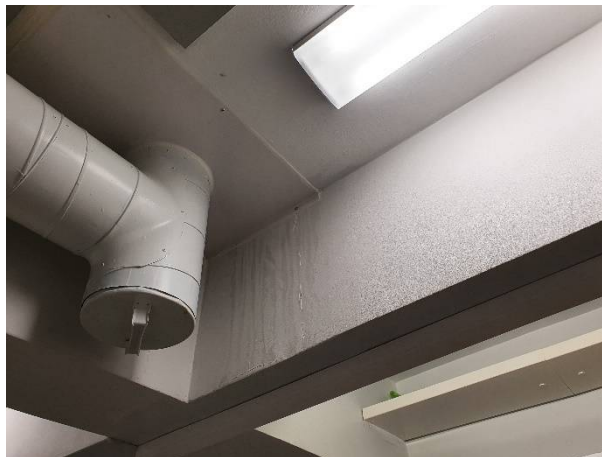
Kotitalousluokassa on luukku putkikanaaliin. Luukku on tiivistetty ja alemmaa kantta ei saatu auki. Luukku ei kuitenkaan ole tiivis. Katossa havaittiin vuotojälkiä, jotka johtuvat saadun tiedon mukaan yläkerrassa olleesta vesivahingosta.

Vuotojälkiä

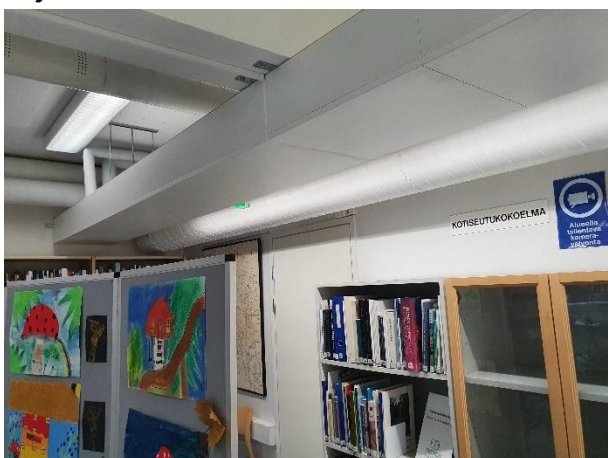
Yläkerrassa hätäpoistumistien merkkivalo jää piiloon ilmanvaihtokanavien taakse.

Hätäpoistumistien merkkivalo jää kanavan taakse piiloon

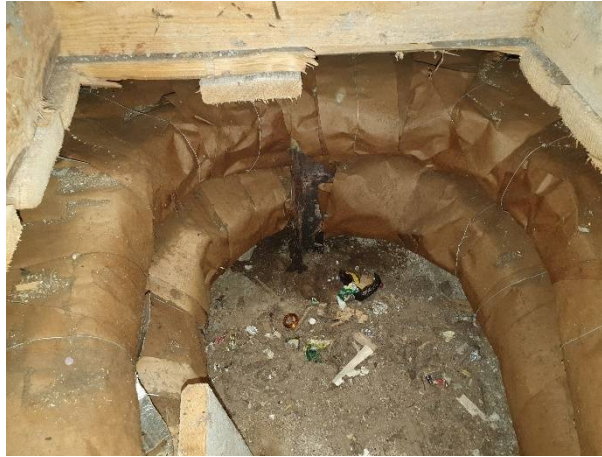
Ruokalan lattiapintana on muovimatto. Sisäseinäpinnat on maalattu. Lattiassa on tekniikkakanaalin luukku. Kanaalissa on kreosootin ja homeen hajua. Kanaalissa on roskaa. Lattioissa ei havaittu kosteutta. Myös naulakoilla on luukku kanaaliin.

Putkikanaalia

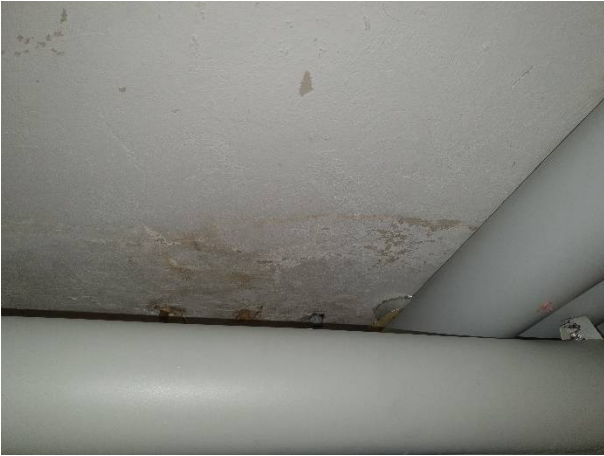
Myös sähköpääkeskuksessa ja sen viereisissä tiloissa katossa on levytykset, joiden alla on koolaukset ja betoniholvi. Levytyksissä havaittiin useassa kohdassa vuotojälkiä, jotka ovat tulleet keittiön puolelta.

Vuotojälki kellarin katossa

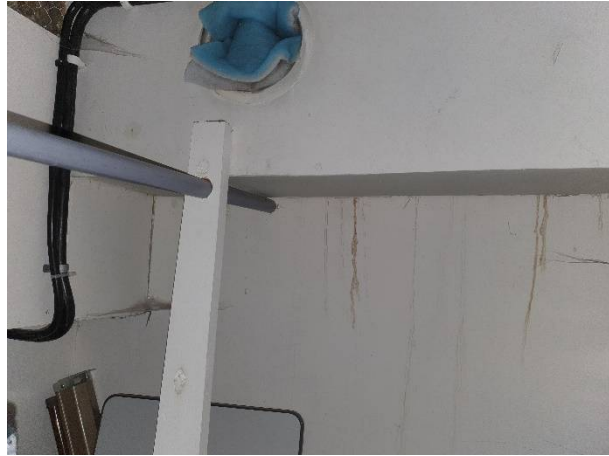
Kellarin lattiapinta on maalattua betonia. Lattian maalipinta hilseilee paikoin. Näytelmävaatevaraston seinät ovat puukoolattuja, sisäpuolelta lämmöneristettyjä seiniä. Maanvastaisissa seinissä näkyi valumajälkiä. Maanvastaiset sisäpuolelta lämmöneristetyt seinät luokitellaan nykytietämyksen mukaan riskirakenteeksi. Tilassa oli aistinvaraisesti mikrobiperäinen haju.

Näytelmävaatevaraston seinässä veden valumajälkiä

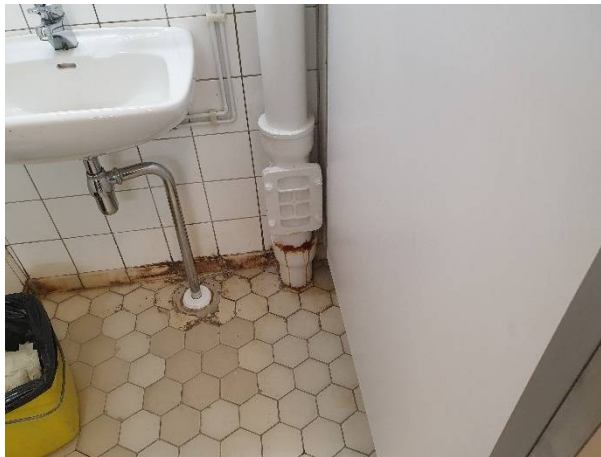
Tyttöjen wc:ssä sijaitsevan viemärin tuuletusputken tarkastusluukusta vuotaa vettä. Tila on alkuperäisessä kunnossa. Lattiassa on halkeamia. Vasemmanpuoleisen, taemman wc-kopin lattiassa havaittiin kohonnutta kosteutta. Lattiakaivo on uusittu joskus ja se on muovia.

Viemärin tuuletusputken tarkastusluukusta vuotaa vettä

- Muiden paitsi kirjaston wc-tilojen remontoiminen

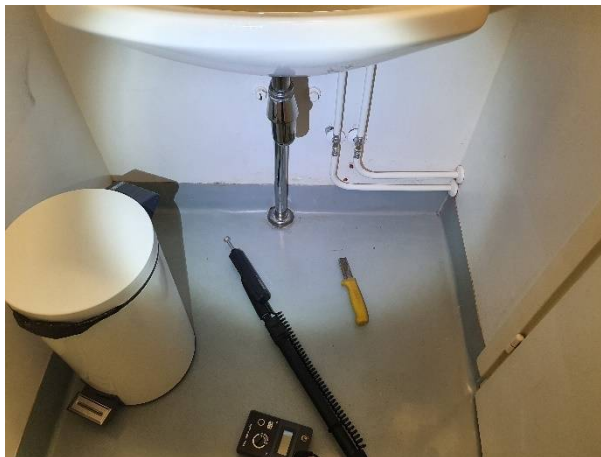
Kirjaston henkilökunnan wc:n altaan alla lattiassa ja seinien alaosassa havaittiin kosteutta. Seinässä näkyi myös kosteusjälkiä.

Lattiassa kosteutta ja seinällä kosteusjälkiä

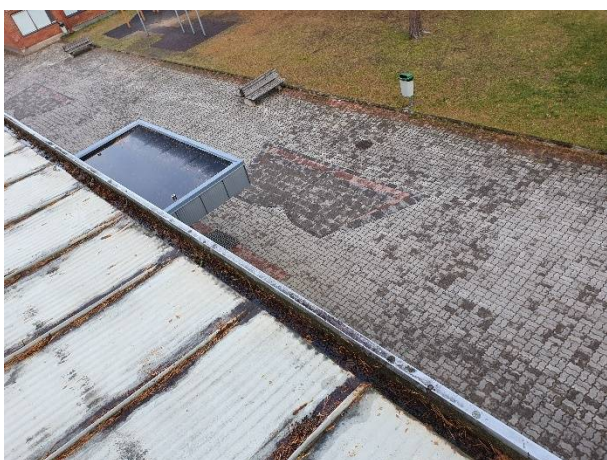
Sadevesikouruissa havaittiin runsaasti roskaa ja kouruissa seisoo vesi päärakennuksen etusivulla. Lisäksi kirjaston tuulikaapin katolla seisoo vesi, koska kattokaivo on tukossa. Räystäskouruissa havaittiin useassa paikassa vuotoja.

Räystäskouruissa roskaa

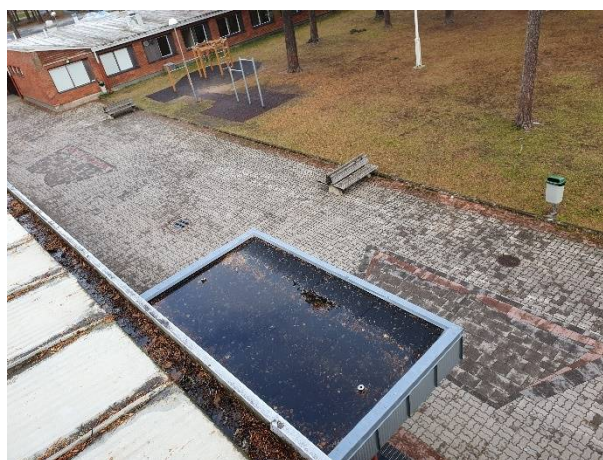
Kirjaston tuulikaapin kattokaivot tukossa

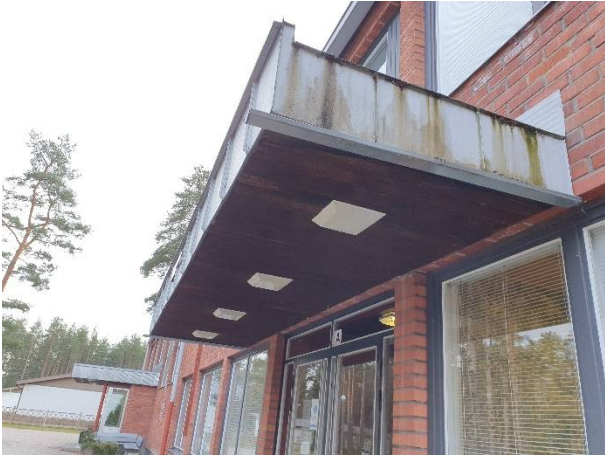
Kattosadevedet on ohjattu räystäskourujen ja syöksytorvien kautta suoraan sadevesiviemäriin. Sisääntulon A kohdalla olevalta kattolipalta sadevedet ohjautuvat sadevesikourun päästä maahan.

Kattolipalta vedet ohjautuvat maahan

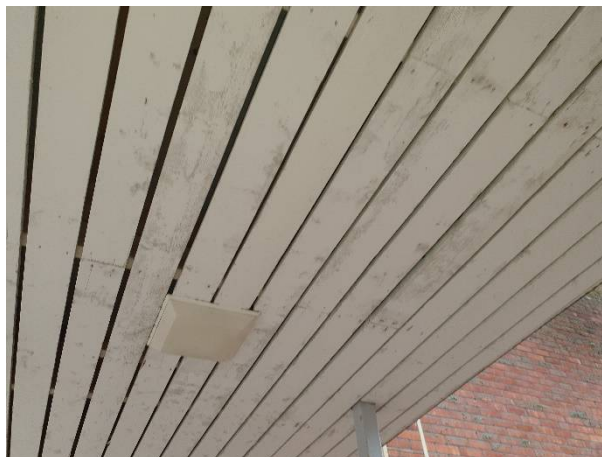
Sisäänkäyntikatoksissa katosten alapuolisessa laudoituksessa havaittiin pintamikrobikasvustoa. Roskakatoksen vieressä aita on hieman vinossa.

Pintamikrobikasvustoa aluslaudoituksessa

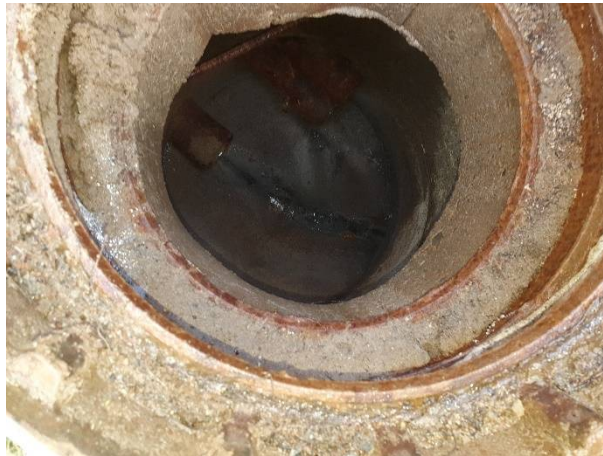
Käsityöluokkarakennuksen pihanpuoleisella nurkalla havaittiin kaivo, jonka olemassaolosta ei saatu täyttä varmuutta. Mahdollisesti se on salojien tarkastuskaivo.

Kaivo käsityöluokkarakennuksen nurkalla

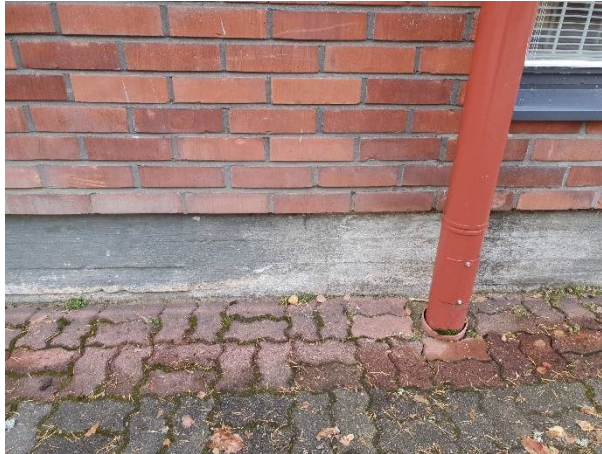
Sokkelin ulkopinta on maalattu ja siinä havaittiin hiushalkeamia. Lisäksi maalipinnassa havaittiin paikoin hilseilyä. Perustuksien maanalaisissa osissa ei ole perusmuurilevyä.

Sokkelin maalipinta hilseilee

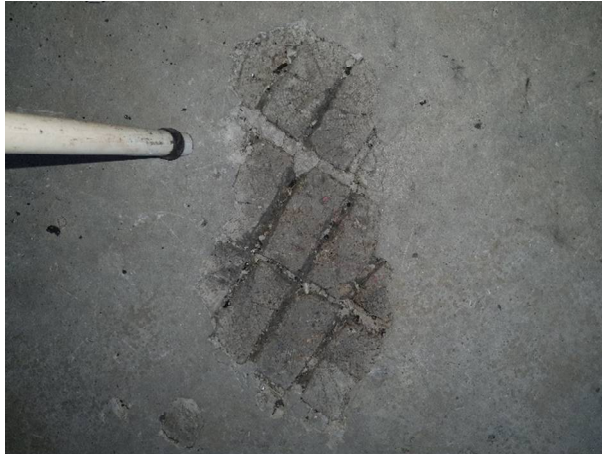
Hitsaushuoneessa lattiassa on puukapuloita, joiden päällä on ohut valukerros. Paikoitellen puukapulat ovat näkyvillä.

Hitsaushuoneen lattiaa

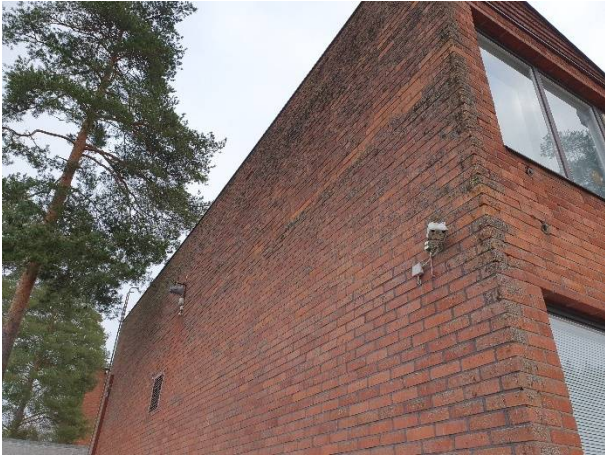
Seinissä jäkäläkasvustoa

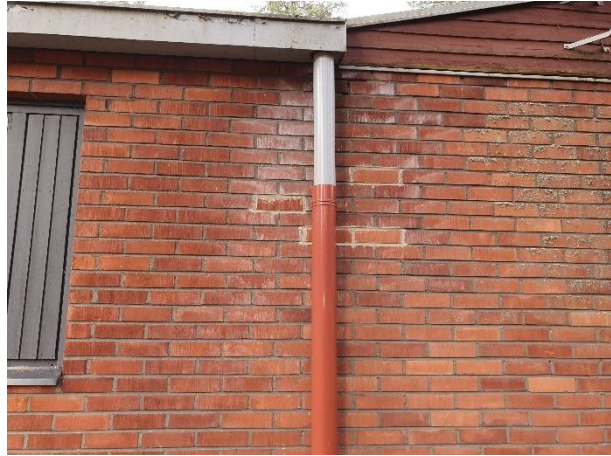
Seinissä havaittiin syöksytorvien kohdalla sekä kirjaston ikkunoiden välissä kosteusjälkiä.

Syökytorven kohdalla seinässä kosteusjälki

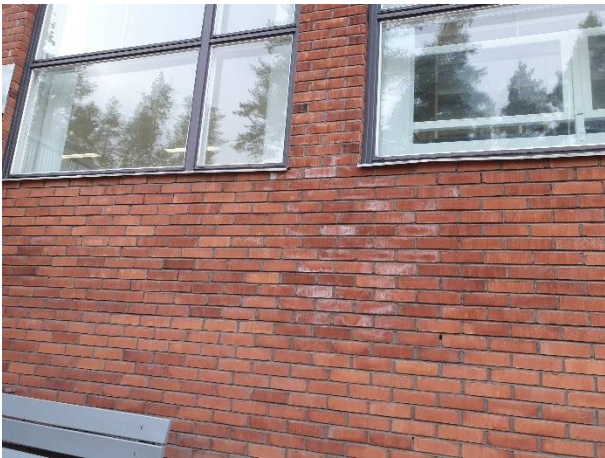
Kirjaston ikkunan alla kosteusjälki

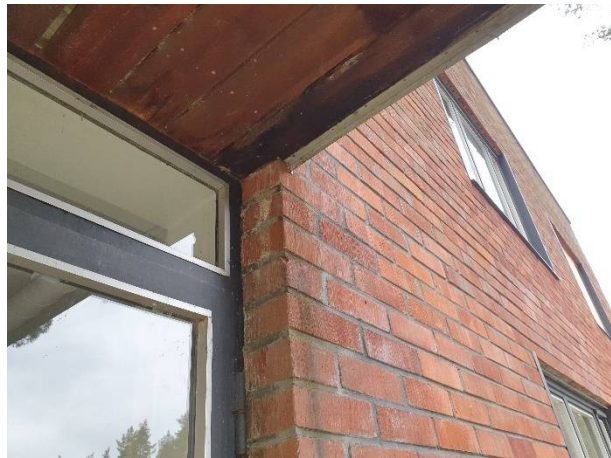
Sisääntulokatosten kohdalla ulkoseinissä havaittiin valumajälkiä, jotka johtuvat katosten puutteellisesta sadevesien poistosta.

Kirjaston päädyssä olevan oven vieressä seinässä valumajälki, laudoitus kastunut

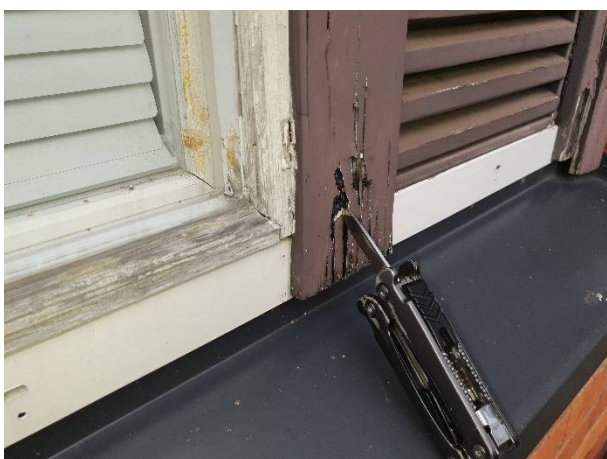
smyytilaudoissa havaittiin lahovaurioita. Kittilistoja puuttuu. Ikkunalaseissa havaittiin halkeamia.

Lahovaurio peitelistassa

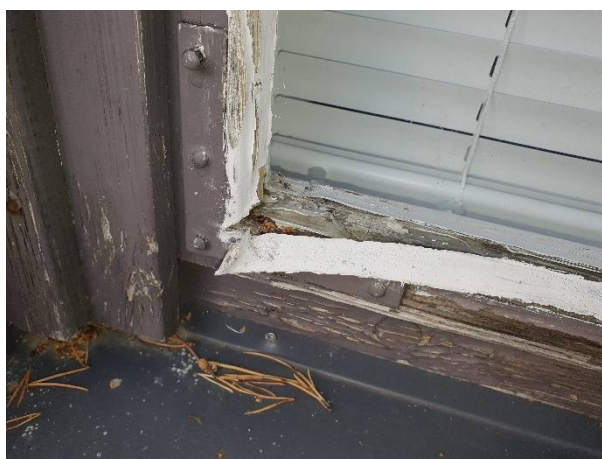
Kittilistä irti

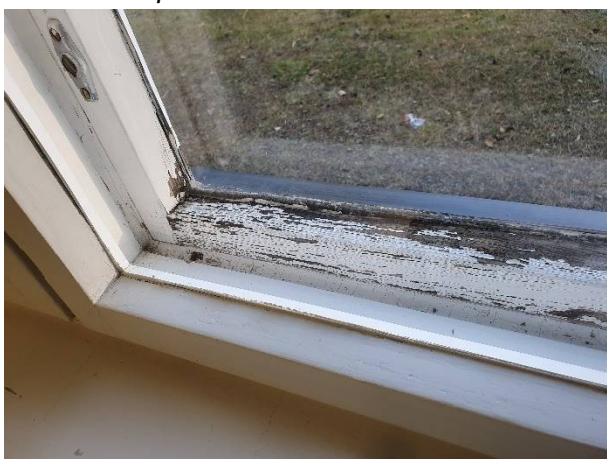
Ikkunat huonokuntoisia

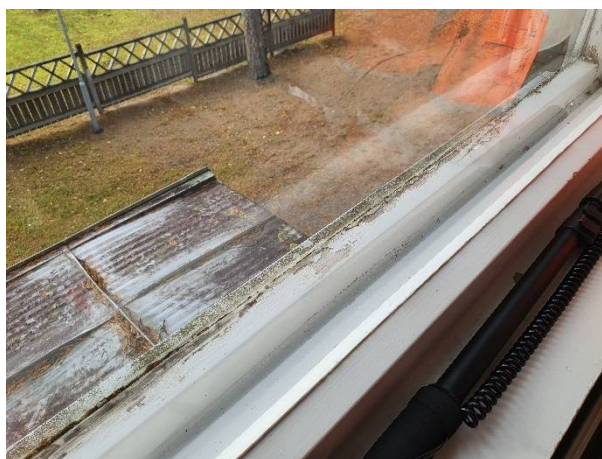
Ikkunat huonokuntoisia

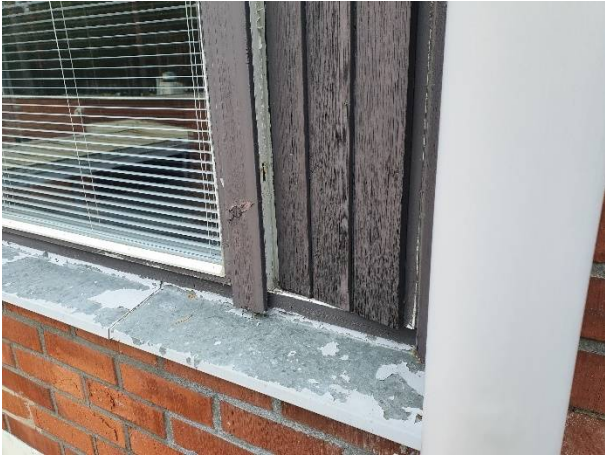
Puiset tuuletusluukut ravistuneet

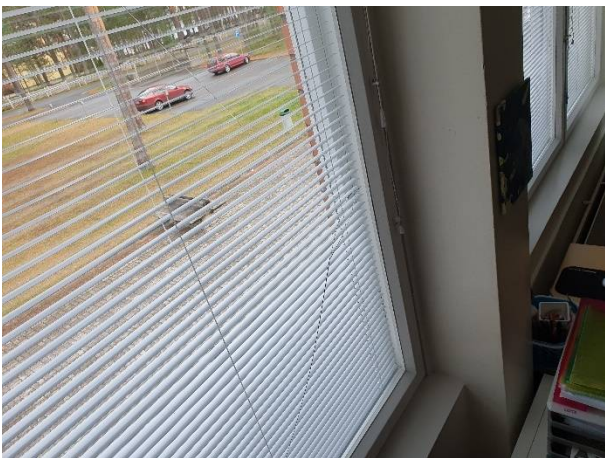
Hätäpoistumisikkunan lasi särkyi, kun ikkunaa Hätäpoistumistien ikkunan ylempi kahva lähes 2,5 metrin korkeudessa

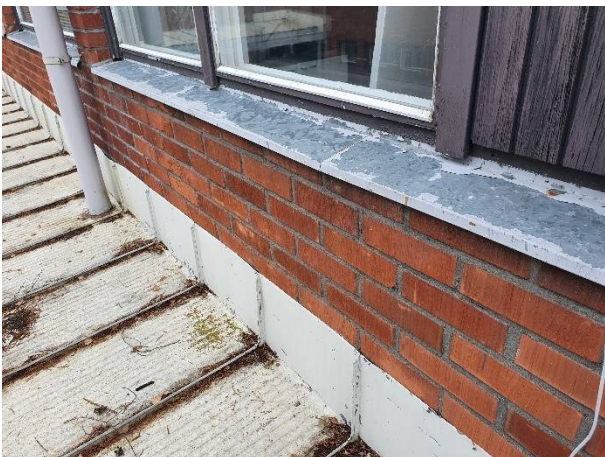
Ikkunoiden vesipellityksistä on maali irtoillut.

Ikkunoiden vesipelleistä maali irtoillut

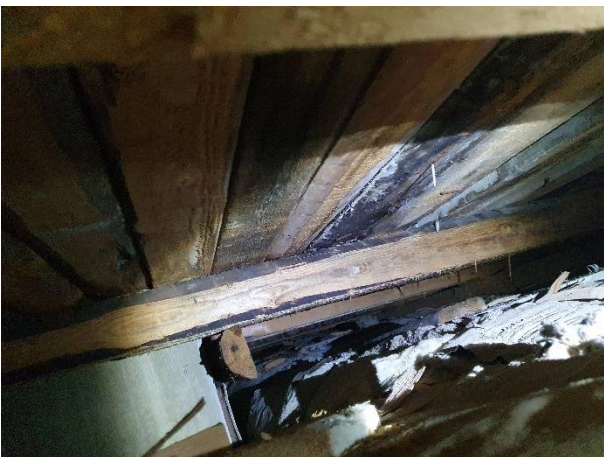
Kattoikkunoiden alanurkilla vuotoja

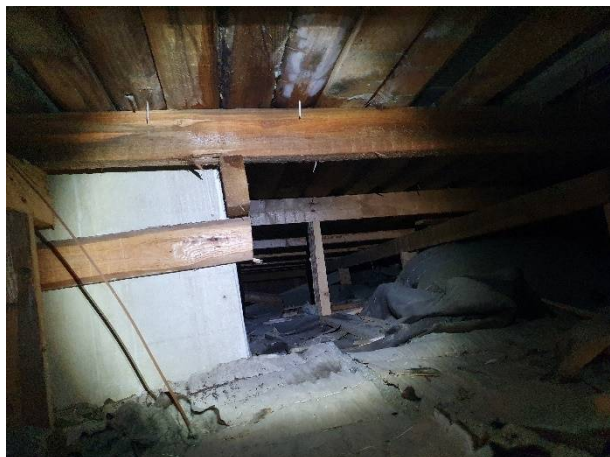
Kattoikkunoiden alanurkilla vuotoja

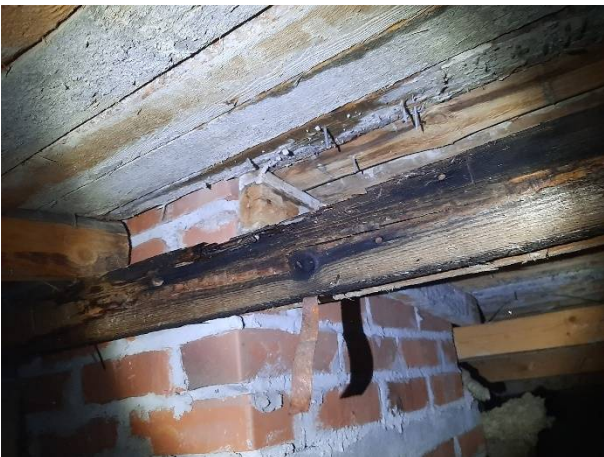
Pääkoulun osalla yläpohjassa on samat rakenteet ja tuuletus on järjestetty samalla tavalla kuin teknisen työn osan yläpohjassa. Yläpohjassa havaittiin homeen hajua. Yläpohjan tuuletus ei ilmeisesti ole toiminut ennen puhaltimien asennusta. Kirjaston päädystä lukien kolmannen tiilihormin alanurkassa on vuoto ja kantava palkki on lahovaurio vuotokohdan alla. Antenniputken läpiviennin luona näkyi vuoto.

Tiilihormin nurkalla vuoto, kattopalkki laho

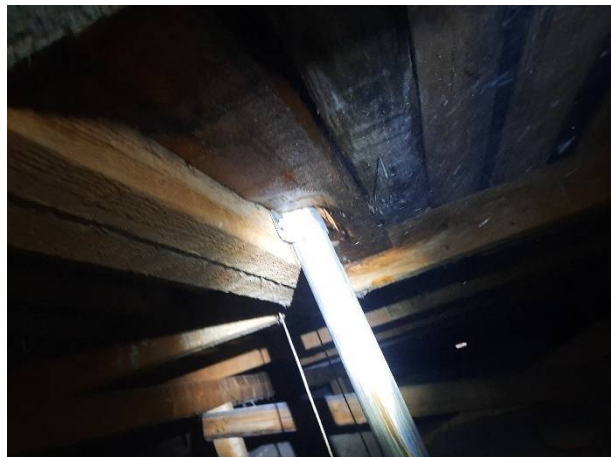
Antenniputken alla vuoto

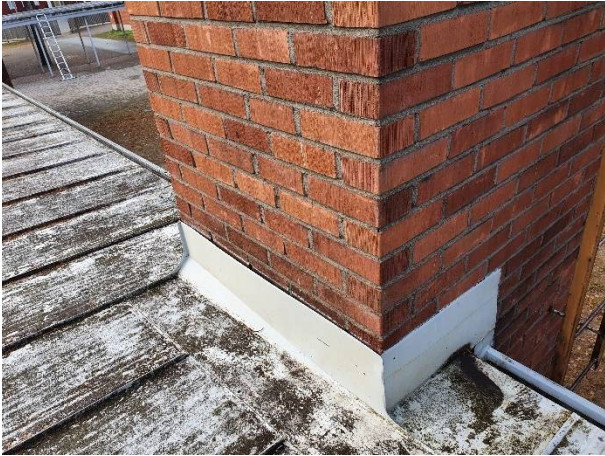
Vanhan öljykattilan piipun reunapeltien ylälaidat ovat auki. Antenniputken läpivienti vesikatteesta päärakennuksen katolla on epätiivis.

Öljykattilan piipun reunapellin yläreunat auki

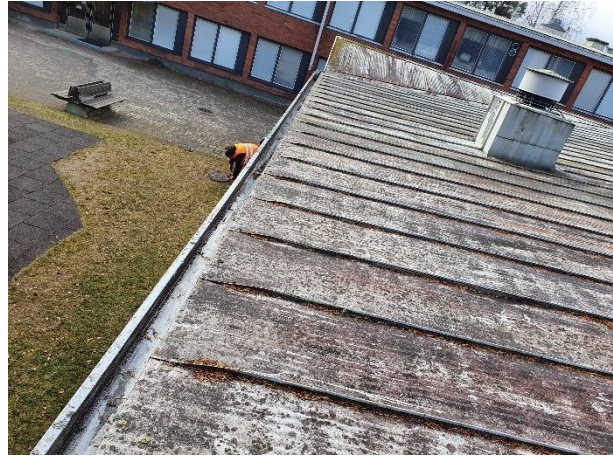
Vesikatteessa runsaasti likaa

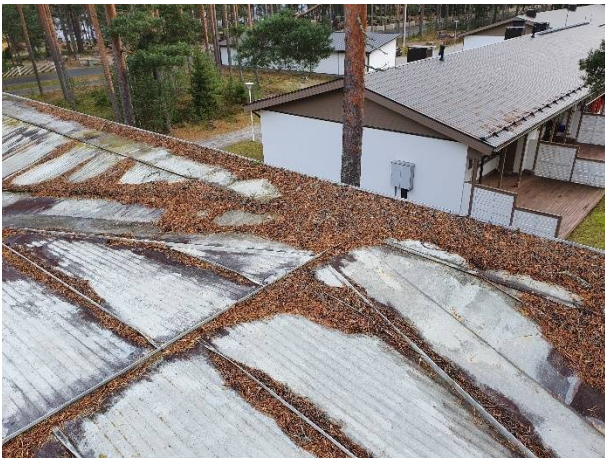
Päärakennuksen katolla runsaasti neulasia

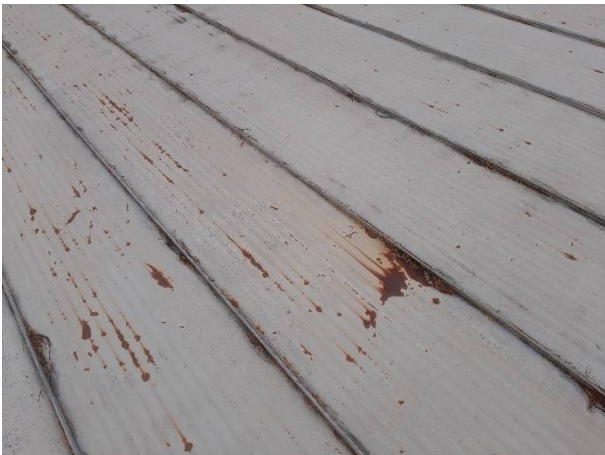
Vesikatteessa ruostetta

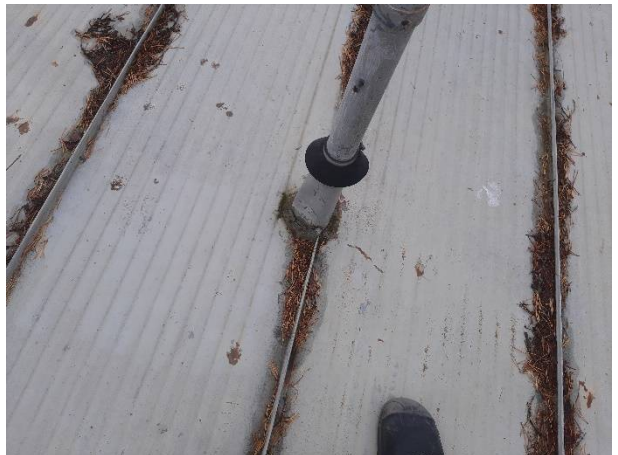
Antenniputken läpivienti epätiivis

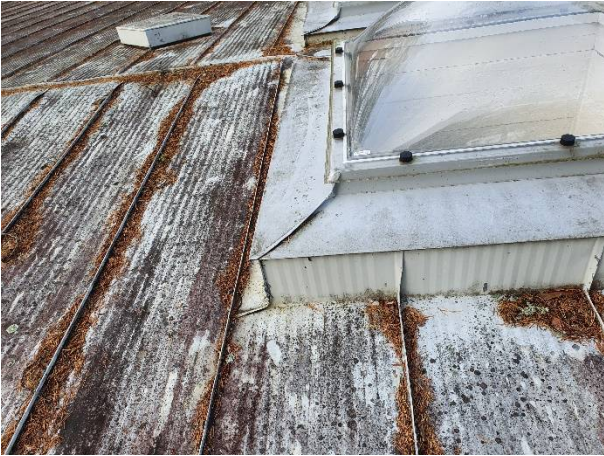
Kattokupujen alanurkillla vuotoja

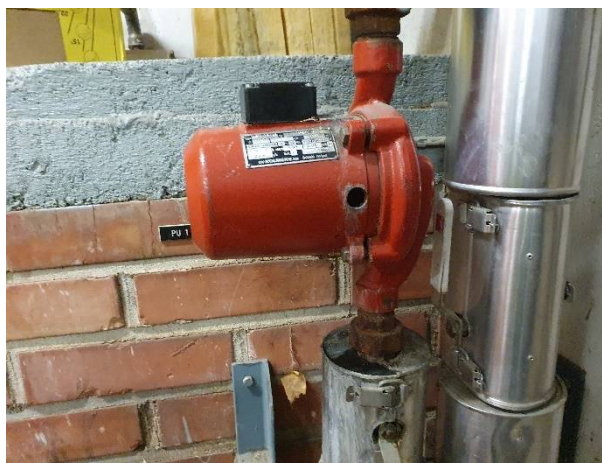
Kiertovesipumput ovat Kolmeks-merkkisiä ja ne ovat vuosilta 1987-2001. Keittiön ilmanvaihtokoneen lämmityksen kiertovesipumpussa havaittiin vuoto.

Keittiön iv-koneen lämmityksen kiertovesipumpussa vuoto

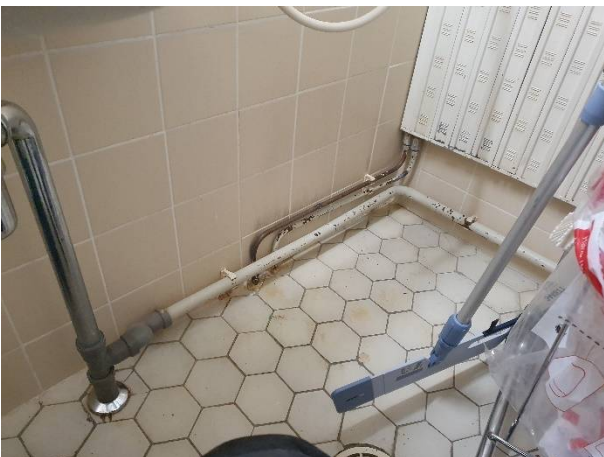
Lämmönjako tapahtuu alkuperäisten pattereiden avulla. Musiikkiluokan vanhassa pesuhuoneessa on käyttöveden kiertoon kytketty lämmityspatteri.

Käyttöveden kiertoon kytketty lämmityspatteri

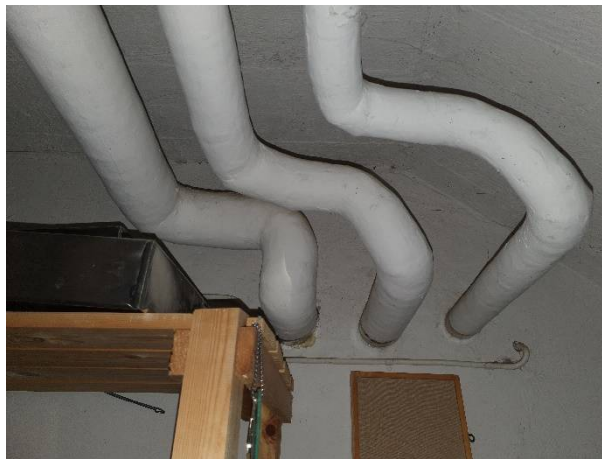
Putkieristeet ovat paikoillaan. Eristeet ovat osittain alkuperäisiä ja sisältävät

Putkieristeissä asbestia

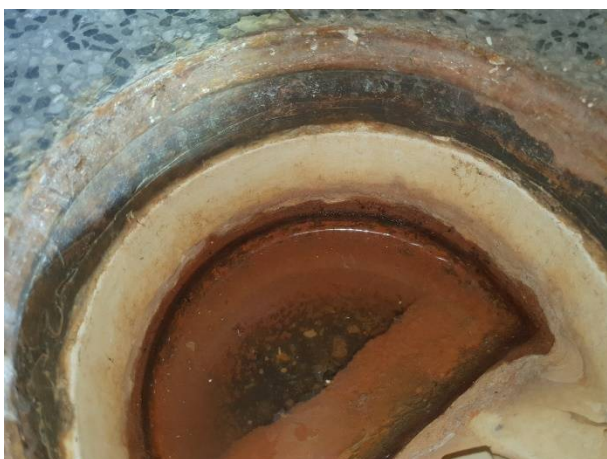
Lattiakaivot ovat pääosin alkuperäisiä. Osa kaivosta on valurautaa ja osa muovia. Valurautakaivoissa havaittiin ruostetta. Kaivojen tiivistepinnat ja läpiviennit ovat epätiivitä.

Lattiakaivo ruosteessa

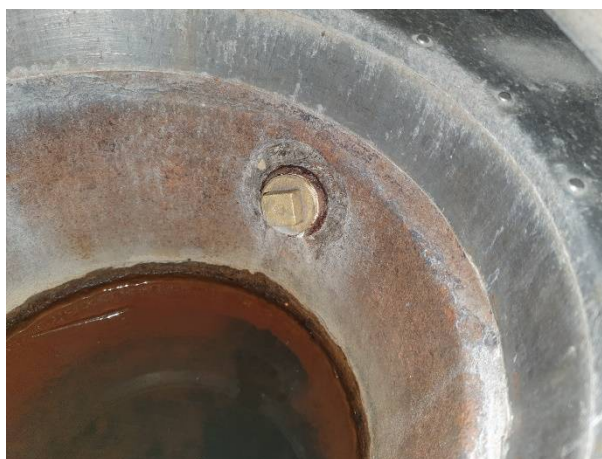
Läpivienti ja tiivistepinta epätiiviiit

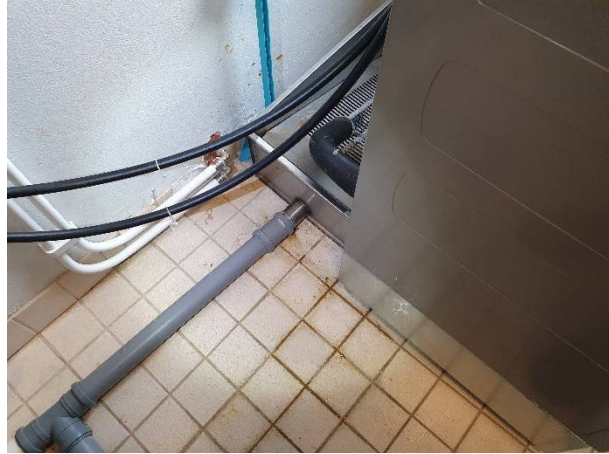
Kotitalousluokan pyykinpesukoneen takana olevan altaan viemäri vuotaa lattialle

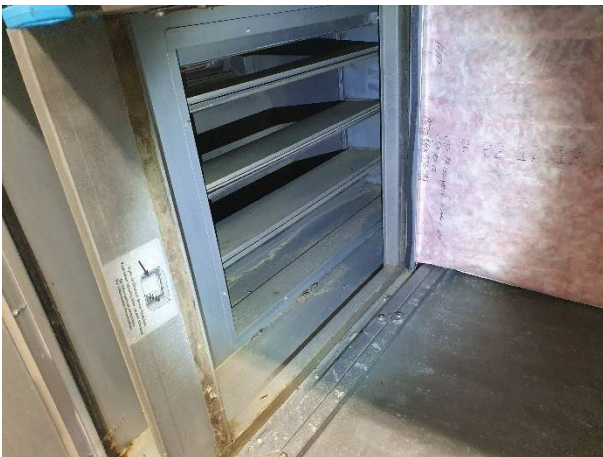
Kirjaston ilmanvaihtuhuoneessa on runsaasti avoimia villapintoja. Ilmanvaihtokone pitää vinkuvaa ääntä. Iv-kone on Pm-Luft -merkkinen ja se on vm. 1996. Koneen suodattimet olivat puhtaat. Koneen sisällä on koivun siitepölyä. Suodattimien ja luukun väliset tiivisteet ovat huonokuntoiset.

Kirjaston iv-koneessa runsaasti koivun siitepölyä

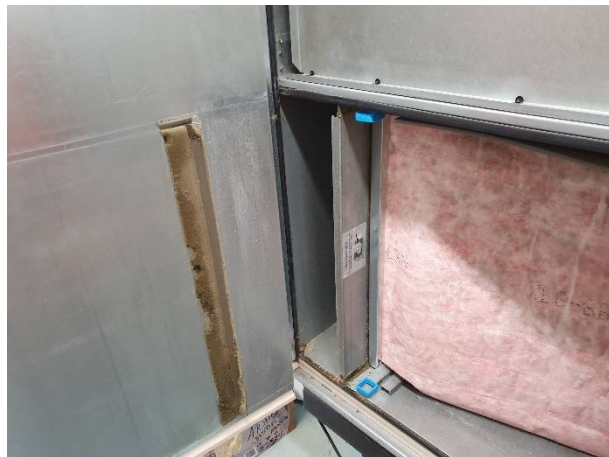
Koneen luukun tiivisteet huonokuntoiset

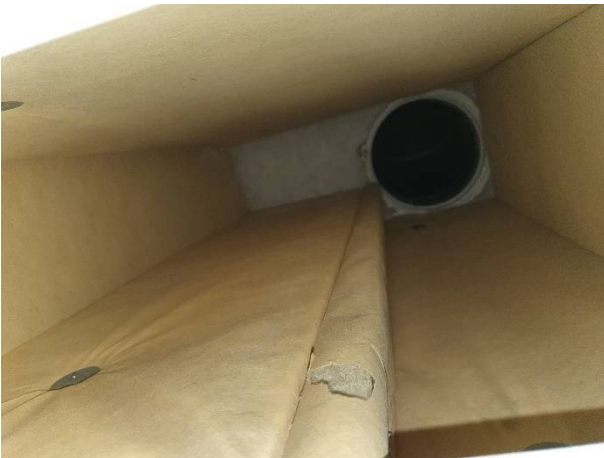
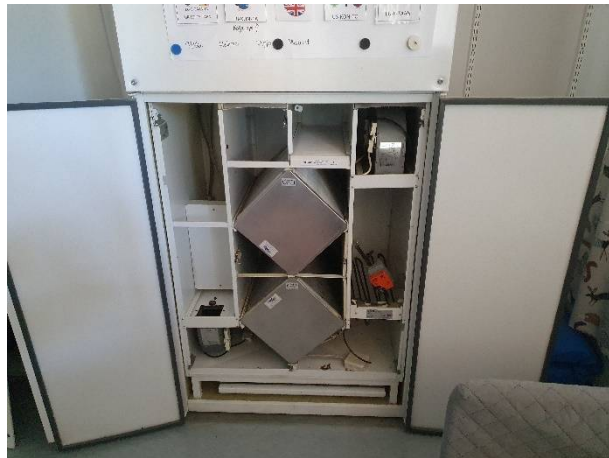
Päärakennuksen luokkatilojen ilmanvaihtokoneet ovat MUH Ilmava 240-R -mallisia ja ne on asennettu 1996. Iv-koneiden suodattimet olivat puhtaat. Lämmitykseen on sähkölämmitteiset patterit, jotka olivat toimivia. Koneissa on äänenvaimentimina ohuella kankaalla peitettyjä mineraalivilloja. Paikoin kankaissa havaittiin reikiä.

Koneissa kangaspäällysteisiä mineraalivilloja, Luokkatiloissa MUH Ilmava 240-R-koneet kankaita paikoin rikki

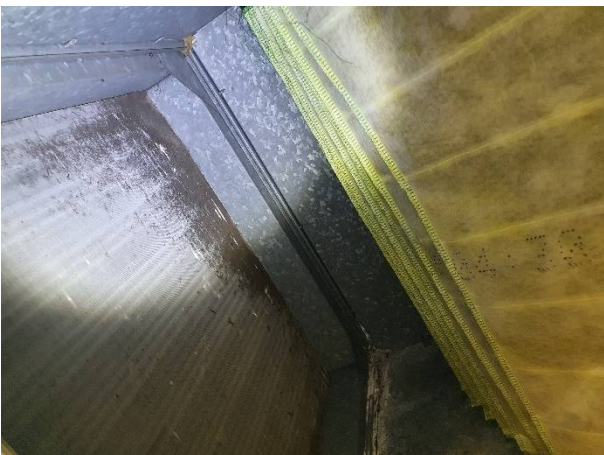
Tulokone 1 palvelee keittiötä ja ruokalaa. Koneessa ei ole lämmöntalteenottoa. Suodattimista tapahtuu ohivirtausta, lämmityspatterissa oli runsaasti pölyä. Kone on asennettu 1986

Iv-koneen lämmityspatterissa pölyä
