# Haitta-ainekartoitus

KIRKKOTIE 6  
72210 TERVO

Koko rakennus  
9.5.2018

Mittavat Oy  
Sami Rissanen  
FM, haitta-ainesiantuntija  
0407676122, sami.rissanen@mittavat.fi

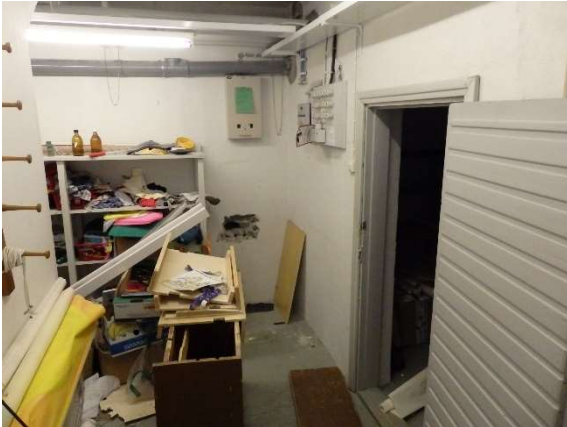
*Valmis avaus maanpaineseinässä.*

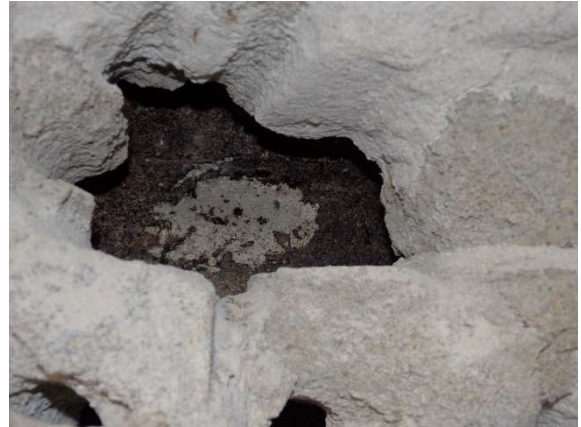
Maanpaineseinän vesieristeessä ei havaittu PAH-yhdisteitä.

*Näytteenotto vesieristeestä.*

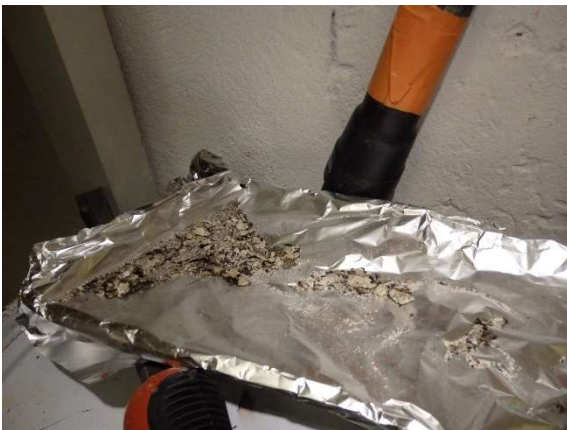
*Näyte 1.*

| <b>TULOKSET:</b> | | <b>Näytteenottaja: Sami Rissanen [mg/kg]</b> | | | | | | | | | | | | | | | | |
|---|---|---|---|---|---|---|---|---|---|---|---|---|---|---|---|---|---|---|
| 1 | Kellari, maanpaineiseinän piki | < 2 | < 2 | < 2 | < 2 | < 2 | < 2 | < 2 | < 2 | < 2 | < 2 | < 2 | < 2 | < 2 | < 2 | < 2 | < 2 | < 30 |

Näytettä 1 vastaavat materiaalit voidaan PAH-pitoisuuden osalta käsitellä normaalisti.

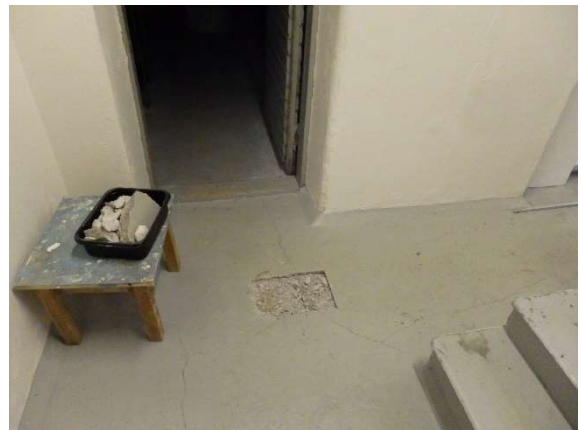
*4 kg hyötykäyttökelpoisuus-tutkimus näyte  
kellarin alapohjasta kattilahuoneen  
edustalta.*

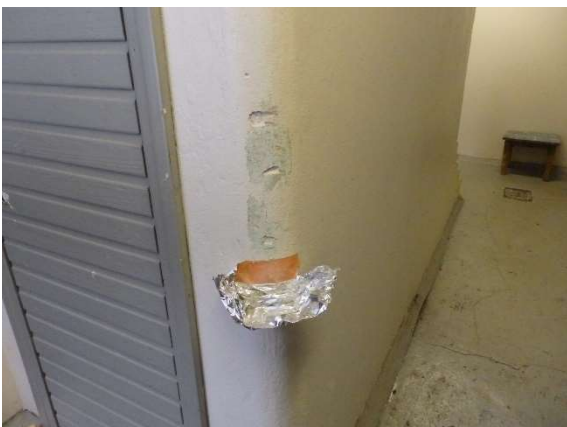
*Näyte 2.*

| Näyte | Materiaali / tila tai rakennusosa | Antimoni (50) | Arseni (100) | Kadmium (20) | Koboltti (250) | Kromi (300) | Kupari (200) | Nikkeli (150) | Lyijy (750/1500**) | Sinkki (400) | Vanadiini (250) |
|---|---|---|---|---|---|---|---|---|---|---|---|
| 2 | Kellari, kiviseinän maali | < 20 | < 20 | < 20 | < 20 | < 20 | 61 ± 15 | 41 ± 24 | 150 ± 18 | 23000<br>± 170 | < 20 |

Näytteiden 2 ja 3 raskasmetallipitoisuuksissa havaittiin ylempiä ohjearvoja ylittäviä pitoisuuksia. Suositellaan ottamaan yhteyttä paikalliseen jäteviranomaiseen ennen jätteen loppusijoitusta.

Purkutyössä huomioidaan asianmukainen suojautuminen. Suositellaan ottamaan yhteyttä paikalliseen jäteviranomaiseen ennen jätteen loppusijoittamista.

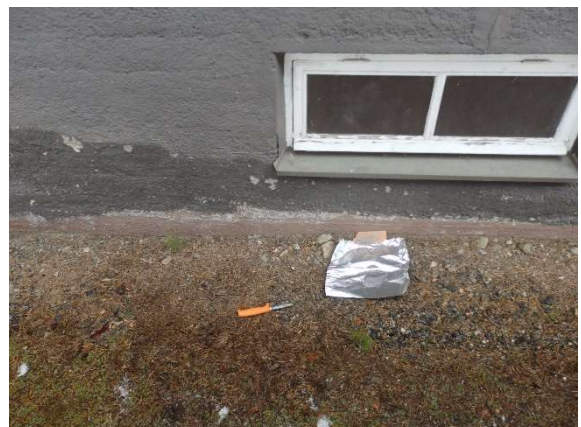
*Näyte 3.*

| Näyte | Materiaali / tila tai rakennusosa | Antimoni (50) | Arseni (100) | Kadmium (20) | Koboltti (250) | Kromi (300) | Kupari (200) | Nikkeli (150) | Lyijy (750/1500**) | Sinkki (400) | Vanadiini (250) |
|---|---|---|---|---|---|---|---|---|---|---|---|
| 3 | Ulkoverhous, sokkelin maali | < 20 | 20 ± 12 | < 20 | < 20 | < 20 | 82 ± 14 | 96 ± 26 | 30 ± 15 | 530 ± 31 | 46 ± 45 |
