# Haitta-ainekartoitus

LEKUNNIEMENTIE 10  
72210 TERVO

Koko rakennus  
9.5.2018

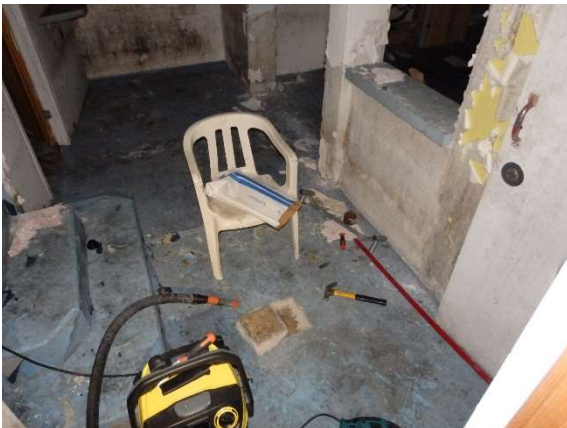
Alapohjarakenne porrashuoneessa avauksen perusteella:

- Maali
- Betoni                      10 cm
- Luonnon hiekka
- Avaus päättyy hiekkakerrokseen.

*Kellarin alapohjan avaus portaikon edustalla. Samalla otettiin 4 kg betoninäyte hyötykäyttökelpoisuus-tutkimusta varten.*

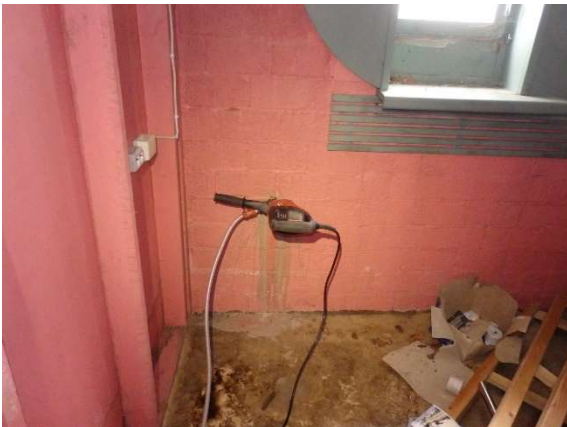
Maanpaineseinän rakenne kellarin varastohuoneessa avauksen perusteella:

- Maali (uudempi)
- Sisäverhoustiili (harmaa)              6 cm
- Vesieriste (musta)                      3 mm
- Betoni                                      23 cm
- Avaus päättyy betonikerrokseen 30 cm syvyydessä.

*Maanpaineseinän avauskohta.*

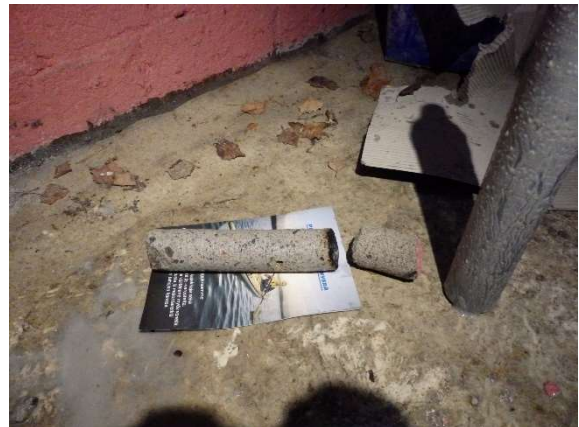
*Näyte 2.*

Maanpaineseinän vesieristeen PAH-pitoisuus ei ylitä vaarallisen jätteen raja-arvoa.

| PAH-ANALYYSI | | | | | | | | | | | | | | | | | | |
|---|---|---|---|---|---|---|---|---|---|---|---|---|---|---|---|---|---|---|
| 2 | Kellari, varasto lämpöhuoneen takana, MP-seinä, vesieriste piki | < 2 | < 2 | < 2 | < 2 | 27 | < 2 | < 2 | 9,0 | < 2 | < 2 | < 2 | < 2 | < 2 | < 2 | < 2 | < 2 | 36 |

Näytteitä 1 ja 2 vastaavat materiaalit voidaan PAH-pitoisuuden osalta käsitellä normaalisti.

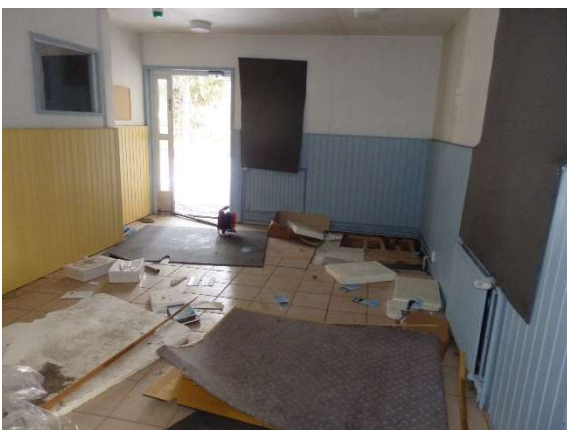
*1. kerroksen lattia on auki.*

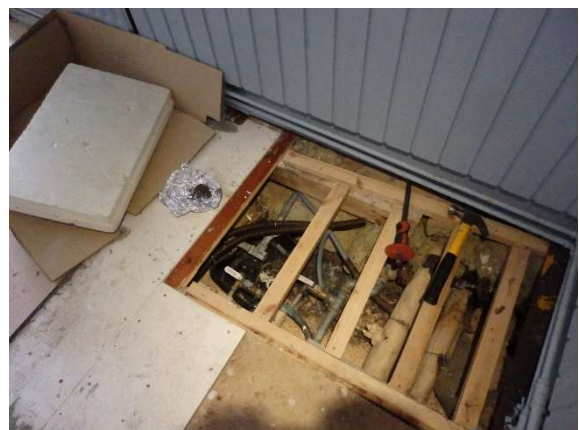
*Näyte 1.*

1. kerroksen alapohjan vesieristeessä ei havaittu PAH-yhdisteitä.

| PAH-ANALYYSI | | | | | | | | | | | | | | | | | | |
|---|---|---|---|---|---|---|---|---|---|---|---|---|---|---|---|---|---|---|
| 1 | 1. krs alapohja vesieriste piki | < 2 | < 2 | < 2 | < 2 | < 2 | < 2 | < 2 | < 2 | < 2 | 6,6 | 3,2 | < 2 | < 2 | < 2 | < 2 | < 2 | < 30 |

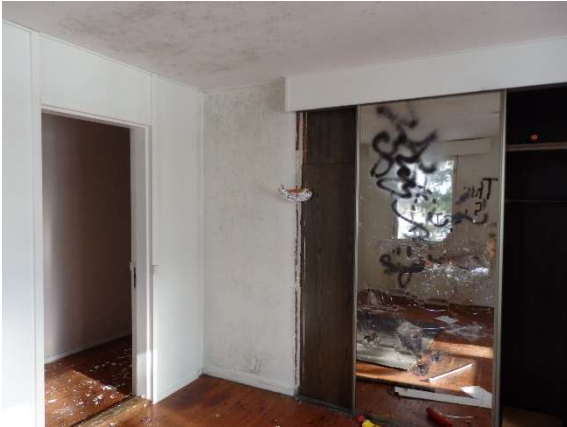
Ulkoeristyksen rappauksen pintakerros sisältää sinkkiä. Yläkerran sisäseinän maalikerrokset sisältävät sinkkiä. Kellarin vanhoja betonilattiamaaaleja voidaan pitää raskasmetallipitoisina.

2. kerroksen sisäseinien maalipinnat.

Purkutyössä huomioidaan asianmukainen suojautuminen.

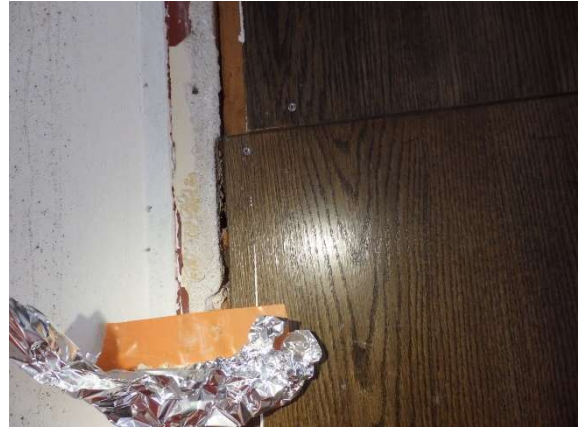
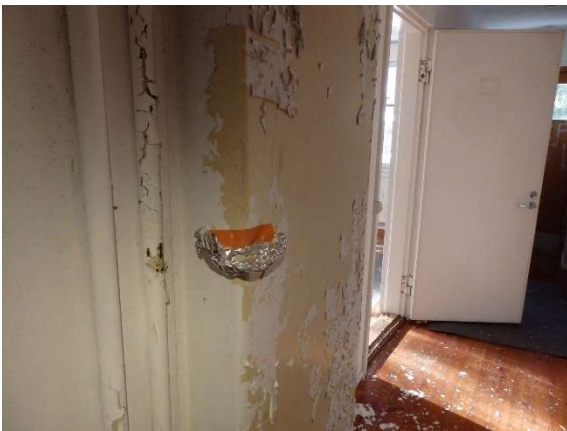
Näyte 3.

| Näyte | Materiaali / tila tai rakennusosa | Antimoni (50) | Arseni (100) | Kadmium (20) | Koboltti (250) | Kromi (300) | Kupari (200) | Nikkeli (150) | Lyijy (750/1500**) | Sinkki (400) | Vanadiini (250) |
|---|---|---|---|---|---|---|---|---|---|---|---|
| 3 | Yläkerta, sisäseinän maalikerrokset | < 20 | < 20 | < 20 | < 20 | < 20 | 40 ± 13 | < 20 | 49 ± 16 | 14000 ± 130 | < 20 |

Näytteiden 3 ja 4 raskasmetallipitoisuuksissa havaittiin ylempiä ohjearvoja ylittäviä pitoisuuksia. Suositellaan ottamaan yhteyttä paikalliseen jäteviranomaiseen ennen jätteen loppusijoitusta.

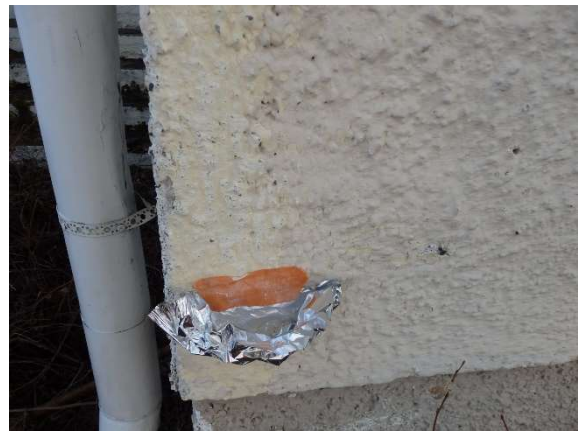
Näyte 4.

| Näyte | Materiaali / tila tai rakennusosa | Antimoni (50) | Arseni (100) | Kadmium (20) | Koboltti (250) | Kromi (300) | Kupari (200) | Nikkeli (150) | Lyijy (750/1500**) | Sinkki (400) | Vanadiini (250) |
|---|---|---|---|---|---|---|---|---|---|---|---|
| 4 | Ulkoverhous, rappaus | < 20 | < 20 | < 20 | < 20 | < 20 | 30 ± 11 | 64 ± 22 | 32 ± 14 | 690 ± 33 | 110 ± 52 |
