PERUSKUNTOARVIO

TERVON YHTENÄISKOULU KIRKKOTIE 5 72210 TERVO

Raportin päiväys 4.11.2021

Mittavat Oy
Matti Partanen
Puustellintie 35
72400 Pielavesi
P. 040 5775040

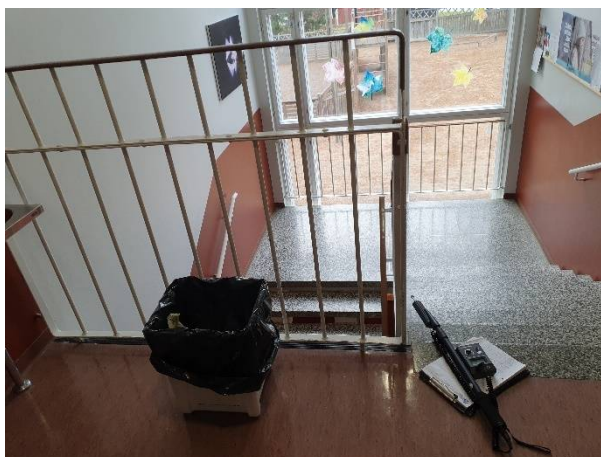
Lattiapintana on vinyylilaatta. Portaiden kaiteen pystyaukkojen leveys on 135-140 mm. Nykymääräysten mukaan kaiteessa saisi olla korkeintaan 100 mm leveä pystyaukko.

Aukkojen leveys kaiteessa 135-140 mm

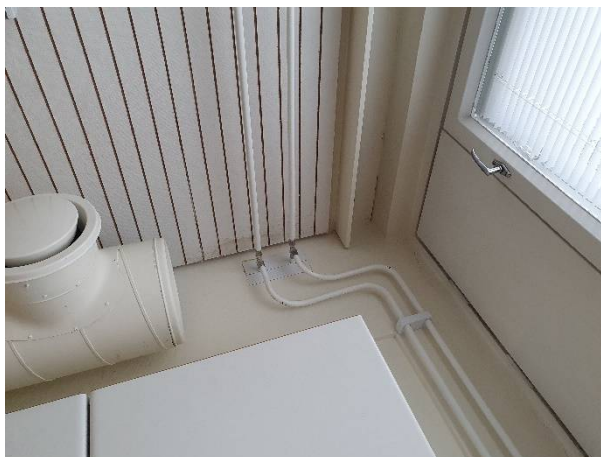
Lattiapintana on muovimatto. Seinäpinnat on maalattu. Varaston oven ja käytävän oven kohdalla katossa näkyi vuotojälkiä.

Pieni vuotojälki katossa

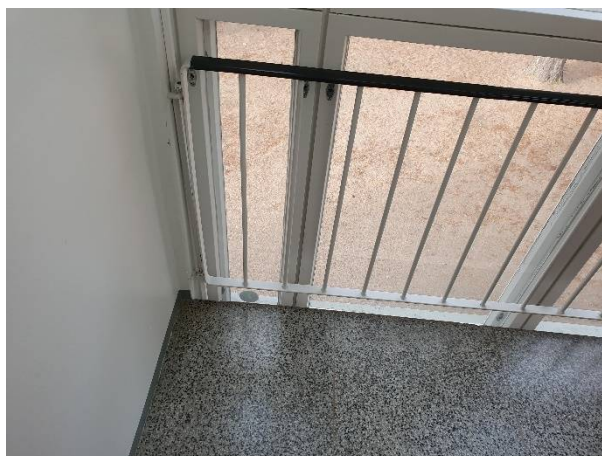
betonilaatta, jonka päällä on muovimatto. Tuulikaapissa oven edessä muovimatto on "kopo". Kirjaston päädyssä portaiden välitason ikkunan edessä oleva kaide on osin irti.

Portaiden välitason kaide osin irti

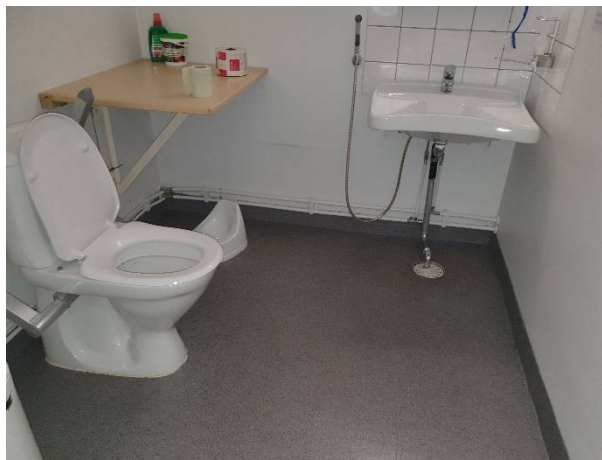
Inva-wc

Lattiapintana on akryylibetoni. Sisäseinä- ja kattopinnat on maalattu. Kosteutta ei havaittu. Altaan alapuolisissa liitoksissa ei näkynyt vuotoja. Oven yläpuolella seinässä on halkeama.

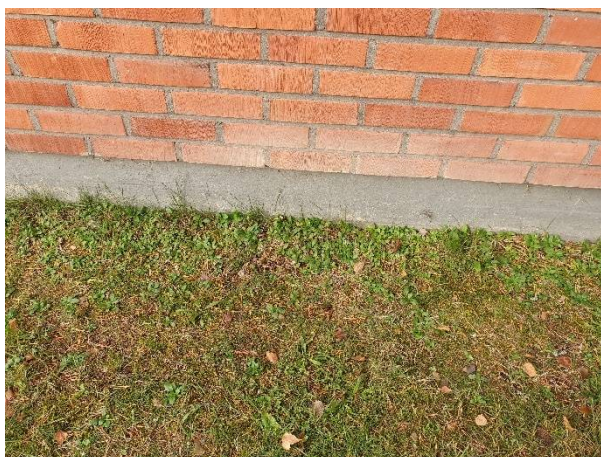
Tontilla on nurmikenttää ja luonnontilaisia puita. Nurmikko kasvaa sokkeliin asti.

Nurmikko kasvaa sokkeliin asti

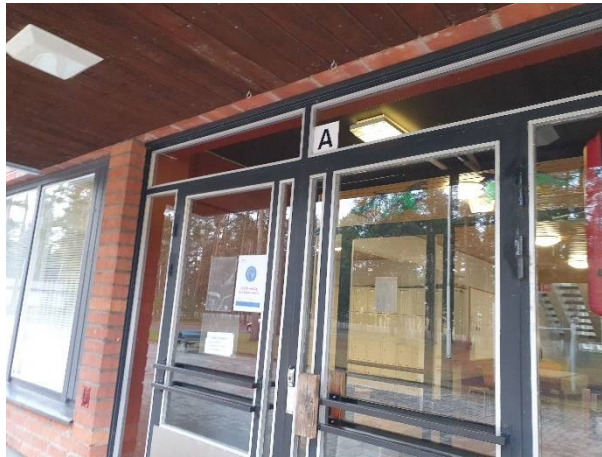
Pääovi

Ulko-ovet ovat pääosin alkuperäisiä. Pääsisäänkäyntien ja porraskäytävän ovet ovat metallirakenteisia ja lasiaukollisia ovia. Ovilla ei ole tiivisteitä. Kirjaston pääsisäänkäynnin ovi on alumiinirakenteinen ja asennettu vuonna 1996. Oven tiivistepinnat ovat huonot. Muut ulko-ovet ovat puupaneeliovia. Ovien tiivistyksissä havaittiin puutteita. Musiikkiluokan ovi on uusittu, mutta uusintavuotta ei ole tiedossa. Ovi on puurakenteinen ja mdf-pintainen lämpöovi.

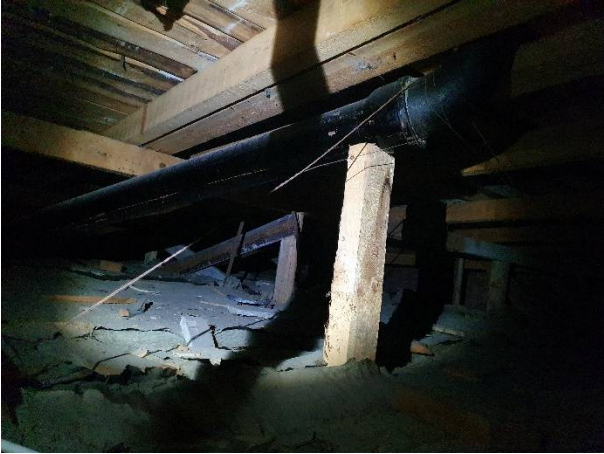
Viemärin tuuletusputket lämmöneristämättä

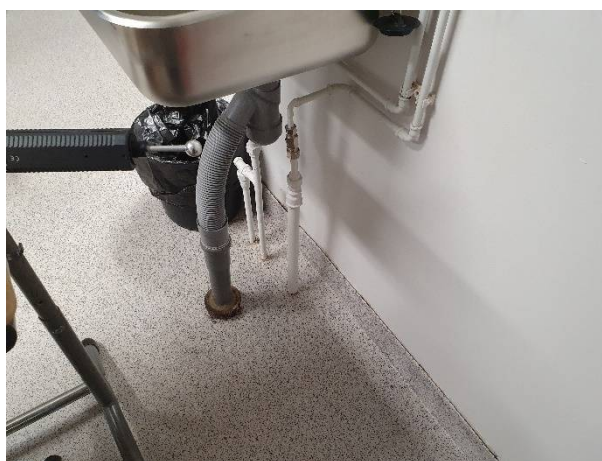
Käsityöluokkien rakennuksessa vesijohtoverkosto on alkuperäistä kupariputkea. Putket sijaitsevat rakenteissa.

Käsityöluokkien rakennuksessa käyttövesiputket alkuperäiset

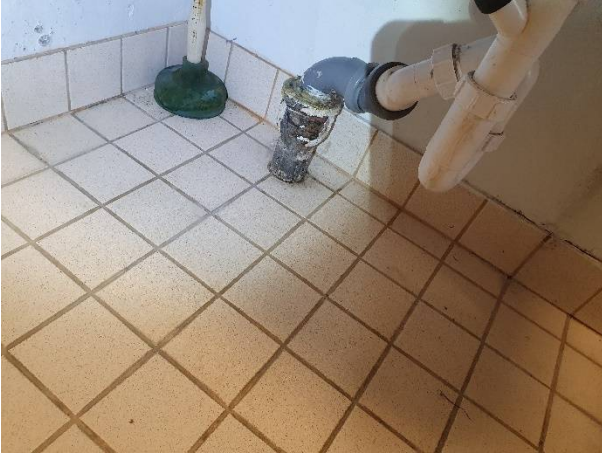
Allasviemärin liitos vuotaa kotitalousluokan yhteydessä olevassa siivousskomerossa

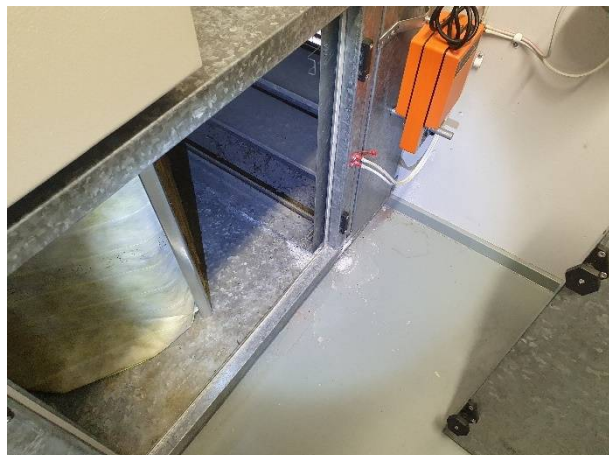
Tulokone 1 palvelee keittiötä ja ruokalaa. Koneessa ei ole lämmöntalteenottoa. Suodattimista tapahtuu ohivirtausta, lämmityspatterissa oli runsaasti pölyä. Kone on asennettu 1986

Iv-koneen lämmityspatterissa pölyä

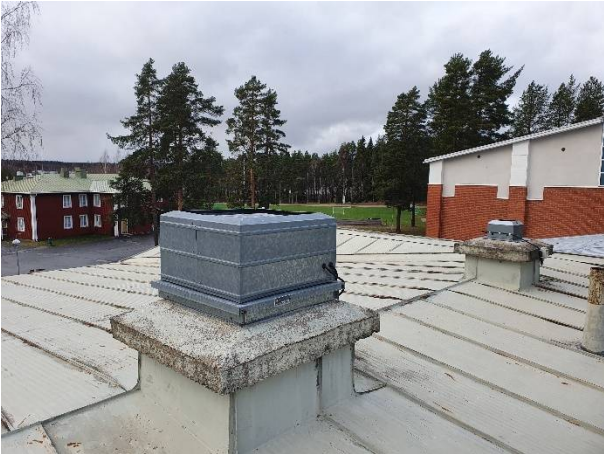
Kanavat ovat koneellisen tulo-poistoilmanvaihdon osin pyöreää kierresaumakanavaa. Pelkän koneellisen poiston kanavistoina toimivat pääosin alkuperäiset muuratut hormit.

Koneelliset poistot asennettu muurattuihin hormeihin
